プロペラ翼の折損に及ぼす主要因子の解明

(第1報: 材料欠陥及び流体力による変動応力の影響)

Main Factors Affecting Blade Failure of Marine Propeller

(1st Report: Effects of Material Defects and Hydrodynamic Fluctuating Stress of Blades)

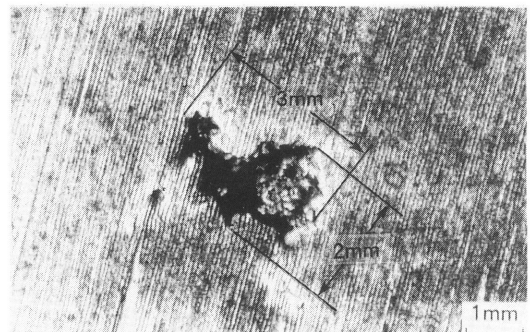
図7 破壊起点④部のSEMの写真

図7及び図8は、走査型電顕(SEM)を用いて図6に示す破壊起点部の④部と⑤部を拡大したものである。

- (1) A ℓ BC3材の製造時に表面に発生しやすい代表的な铸巣は、図10に見るように球状構造を形成している。これに対し、起点部の表面直下④部には、わずかに球状化したものが見受けられる他、直径約0.2

SEMにより破壊起点部を精査したところ、球状構造やブローホールが点在する領域の広さは、最大で深さ2.5mm、長さ8.0mmと推定された。この領域は完全な材料欠陥部とは言えないが、次の疲労寿命計算では材料欠陥寸法の目安として使用することとした。

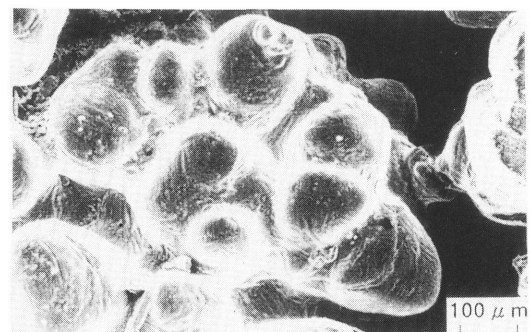
図10 スクラッププロペラ铸巣断面のSEMの写真

また、図9には本プロペラと無関係のスクラッププロペラ(A ℓ BC3)の表面で検出された、ガス抜き不良が原因と思われる铸巣を示し、図10にはその铸巣断面のSEM写真を示す。

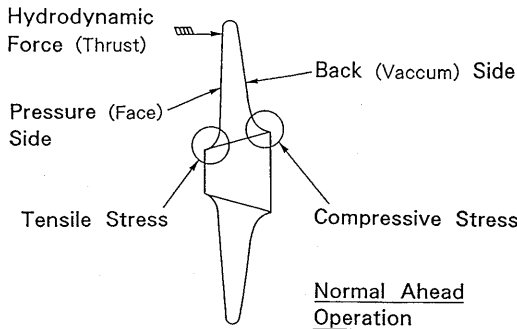
図11 通常作動時の流体力と翼応力

4.3 プロペラ流体力による翼変動応力 図11にはプロペラの通常作動時に翼に作用する流体力と、これによって生ずる翼応力を示す。前進面(圧力面)には流体力によるスラストが作用し、その翼根部には引張応力が後進面の翼根部には圧縮応力が発生する。しかも、伴流によりプロペラ1回転中に翼部に流入する海水の流速が変化するため、流体力が変化して翼根部の応力は変動応力となる。

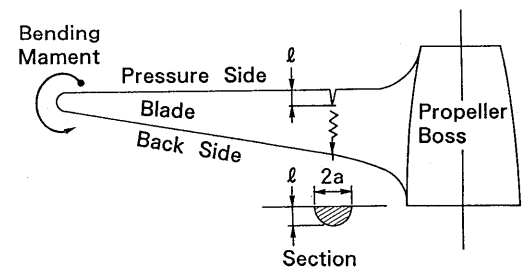
図13 疲労き裂の伝播モデル

4.4 疲労寿命の推定 図13にはプロペラ翼の疲労き裂の伝播モデルを示す。前進面側に半楕円形の初期き裂(深さ ℓ 、長さ $2a$)が存在し、これに流体力による曲げモーメントが作用すると、き裂は前進面から後進面に向かって進展し、翼折損に至る。
